Код DTC	B0110/43	КОРОТКОЕ ЗАМЫКАНИЕ В ЦЕПИ ПИРОПАТРОНА ПРАВОЙ БОКОВОЙ ПОДУШКИ БЕЗОПАСНОСТИ
----------------	-----------------	--

ОПИСАНИЕ ЦЕПИ

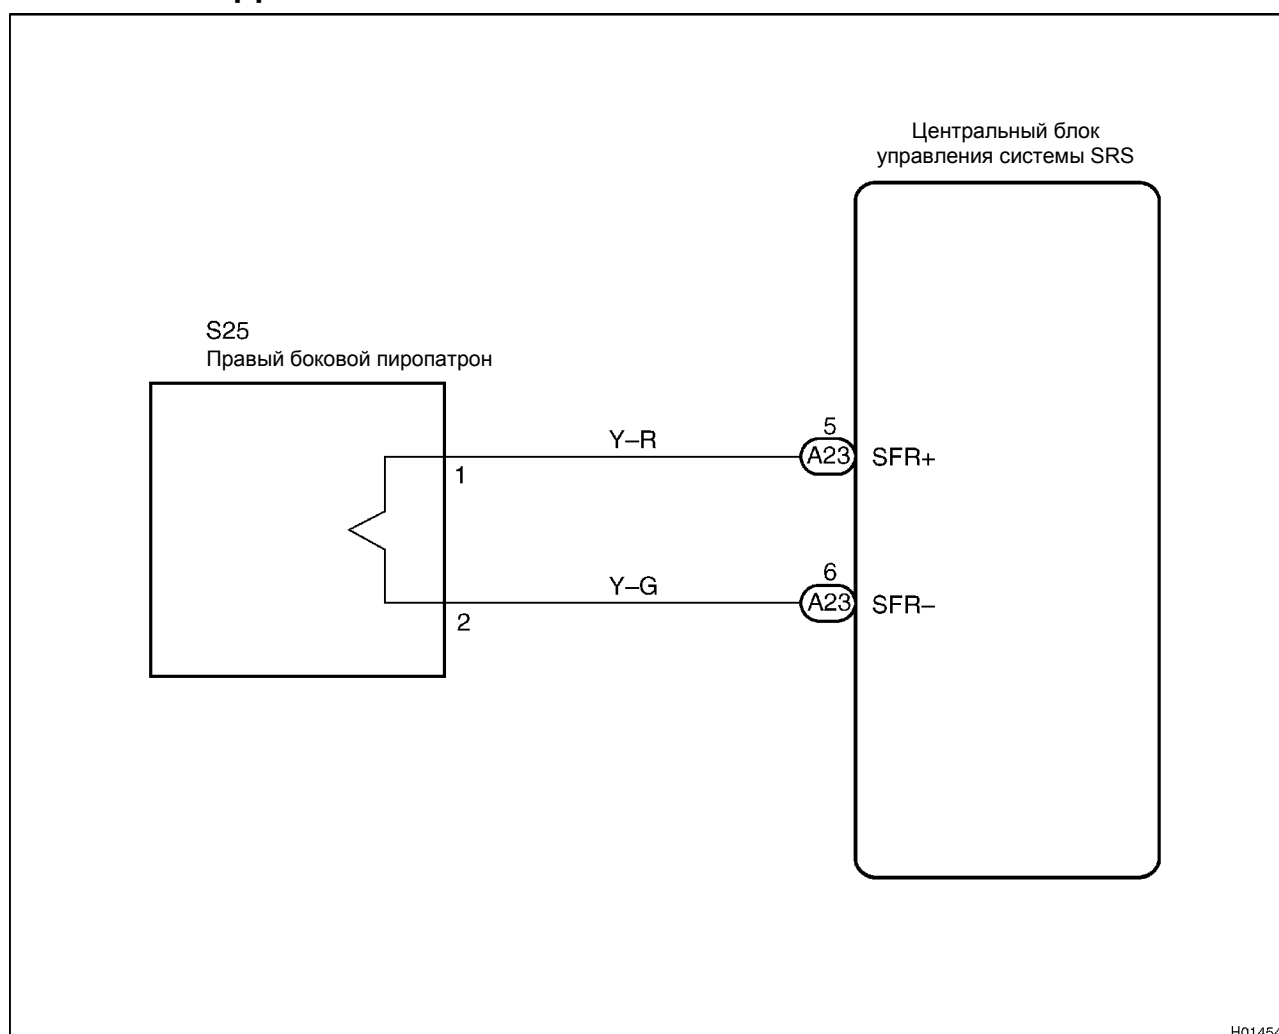
СХЕМА СОЕДИНЕНИЙ

Цепь пиропатрона правой боковой подушки безопасности состоит из центрального блока управления системы SRS и спинки правого переднего сиденья раздельного типа в сборе.

Данная цепь служит для подачи в систему SRS сигнала на наполнение подушек безопасности при возникновении условий срабатывания.

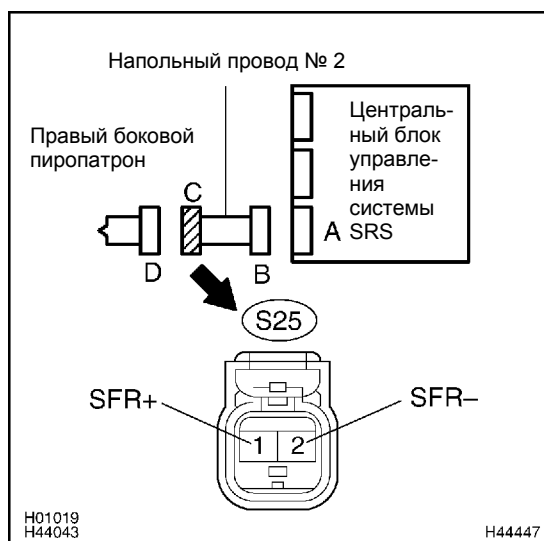
ПРОВЕРИТЬ НАПОЛЬНЫЙ ПРОВОД № 2 (ЦЕПЬ ПИРОПАТРОНА ПРАВОЙ БОКОВОЙ ПОДУШКИ БЕЗОПАСНОСТИ)

- Отключить механизм предотвращения срабатывания, встроенный в разъем В (см. стр. 05-968).
- Измерить сопротивление (допустимые значения указаны в следующей таблице).

Подключение тестера	Режим работы	Нормальное состояние
S25-1 (SFR+) – S25-2 (SFR-)	Постоянно	Не менее 1 МОм

**ОТРЕМОНТИРОВАТЬ ИЛИ ЗАМЕНИТЬ
НАПОЛЬНЫЙ ПРОВОД № 2**

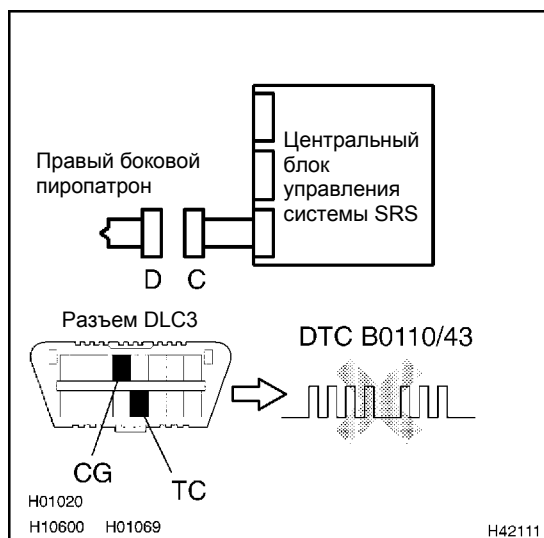
ПРОВЕРИТЬ ЦЕНТРАЛЬНЫЙ БЛОК УПРАВЛЕНИЯ СИСТЕМЫ SRS

- Подсоединить разъемы к центральному блоку управления системы SRS.
- Подсоединить провод к отрицательной клемме аккумуляторной батареи и подождать не менее 2 с.
- Включить зажигание (ON) (IG) и подождать не менее 60 с.
- Стереть из памяти системы коды DTC (см. стр. 05-968).
- Выключить зажигание (OFF).
- Включить зажигание (ON) (IG) и подождать не менее 60 с.
- Проверить коды DTC (см. стр. 05-968).

СООТВ.:**Код DTC B0110/43 не регистрируется.****УКАЗАНИЕ:**

**ЗАМЕНИТЬ ЦЕНТРАЛЬНЫЙ БЛОК
УПРАВЛЕНИЯ СИСТЕМЫ SRS**

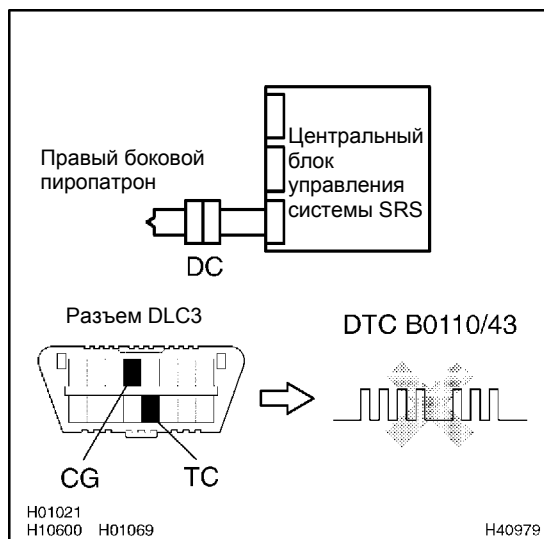
ПРОВЕРИТЬ СПИНКУ ПРАВОГО ПЕРЕДНЕГО СИДЕНЬЯ РАЗДЕЛЬНОГО ТИПА В СБОРЕ (ПРАВЫЙ БОКОВОЙ ПИРОПАТРОН)

- Выключить зажигание.
- Отсоединить провод от отрицательной клеммы аккумуляторной батареи и подождать не менее 90 с.
- Подсоединить разъем к спинке правого переднего сиденья раздельного типа в сборе.
- Подсоединить провод к отрицательной клемме аккумуляторной батареи и подождать не менее 2 с.
- Включить зажигание (ON) (IG) и подождать не менее 60 с.
- Стереть из памяти системы коды DTC (см. стр. 05-968).
- Выключить зажигание.
- Включить зажигание (ON) (IG) и подождать не менее 60 с.
- Проверить коды DTC (см. стр. 05-968).

СООТВ.:**Код DTC B0110/43 не регистрируется.****УКАЗАНИЕ:**

**ЗАМЕНИТЬ СПИНКУ ПРАВОГО
ПЕРЕДНЕГО СИДЕНЬЯ РАЗДЕЛЬНОГО
ТИПА В СБОРЕ**
