ПРОВОД АНТЕННЫ № 3

671B8-01

ЗАМЕНА

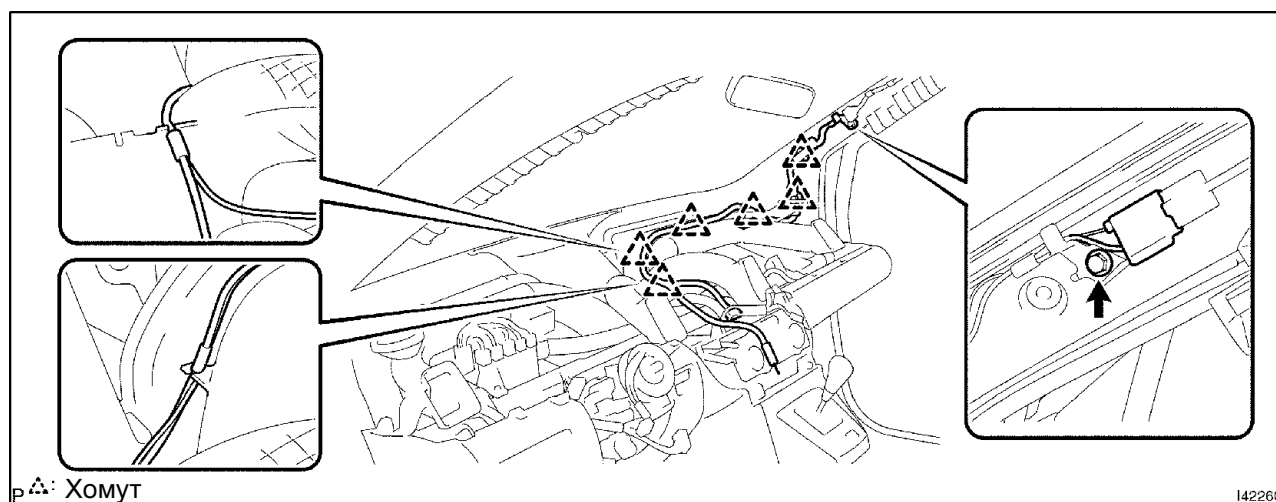
3. СНЯТЬ ПРОВОД АНТЕННЫ № 3

- (a) Отсоединить разъем.
- (b) Вывернуть болт, отсоединить 6 хомутов и снять провод антенны № 3.
