<b>Код DTC</b>	<b>B0106/54</b>	<b>ОБРЫВ В ЦЕПИ ПИРОПАТРОНА ПЕРЕДНЕЙ ПОДУШКИ БЕЗОПАСНОСТИ ПАССАЖИРА</b>
----------------	-----------------	---

# ПОСЛЕДОВАТЕЛЬНОСТЬ ПРОВЕРКИ

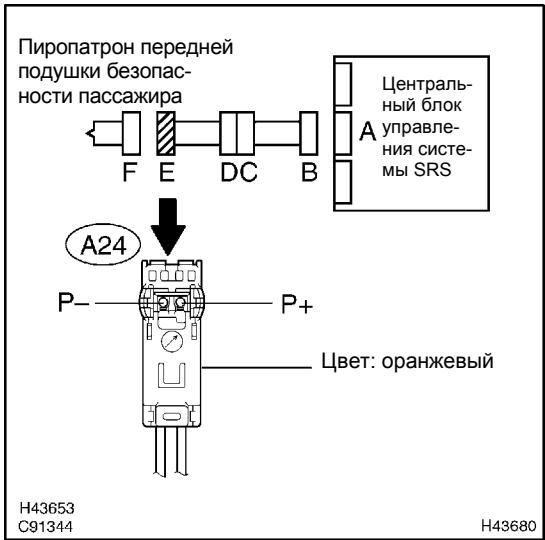
**ПРОВЕРИТЬ ЦЕПЬ ПИРОПАТРОНА ПЕРЕДНЕЙ ПОДУШКИ БЕЗОПАСНОСТИ Пассажира (ПОДКЛЮЧИТЬ ЦЕНТРАЛЬНЫЙ БЛОК УПРАВЛЕНИЯ СИСТЕМЫ SRS К ПЕРЕДНЕЙ ПОДУШКЕ БЕЗОПАСНОСТИ Пассажира)**

- Измерить сопротивление (допустимые значения указаны в следующей таблице).

Подключение тестера	Режим работы	Нормальное состояние
A24-2 (P+) – A24-1 (P-)	Постоянно	Менее 1 Ом

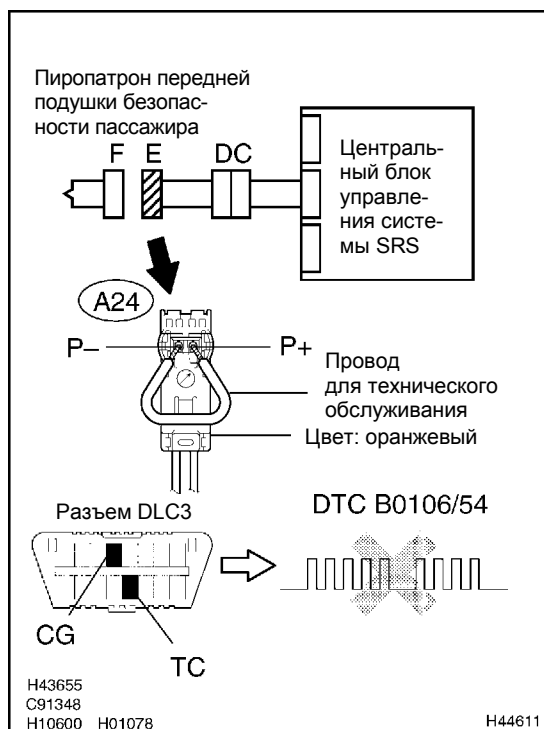
## 2

## ПРОВЕРИТЬ ЦЕНТРАЛЬНЫЙ БЛОК УПРАВЛЕНИЯ СИСТЕМЫ SRS

- Подсоединить разъемы к центральному блоку управления системы SRS.
- Проводом для техобслуживания соединить клеммы A24-2 (P+) и A24-1 (P-) разъема E.

- Скрутить конец провода, чтобы вставить в разъем.
  - Не следует прикладывать силу, вставляя провод для технического обслуживания в клемму разъема.
- Подсоединить провод к отрицательной клемме аккумуляторной батареи и подождать не менее 2 с.
  - Включить зажигание (ON) (IG) и подождать не менее 60 с.
  - Стереть из памяти системы коды DTC (см. стр. 05-968).
  - Выключить зажигание (OFF).
  - Включить зажигание (ON) (IG) и подождать не менее 60 с.
  - Проверить коды DTC (см. стр. 05-968).

Код DTC B0106/54 не регистрируется.

**ЗАМЕНИТЬ ЦЕНТРАЛЬНЫЙ БЛОК УПРАВЛЕНИЯ СИСТЕМЫ SRS**

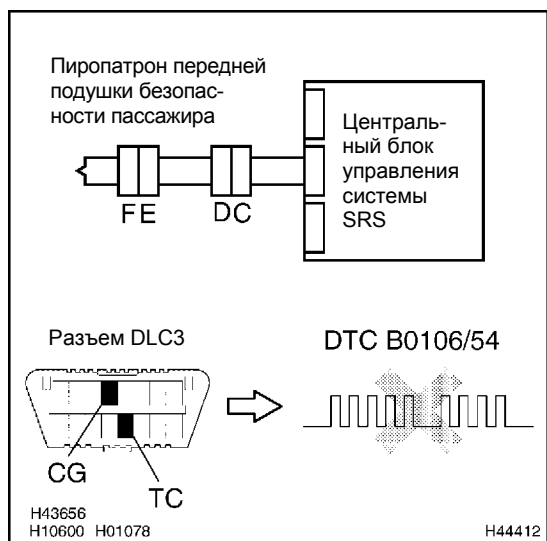
3

**ПРОВЕРИТЬ ПЕРЕДНЮЮ ПОДУШКУ БЕЗОПАСНОСТИ Пассажира  
(В СБОРЕ) (ПИРОПАТРОН)**

- Выключить зажигание.
- Отсоединить провод от отрицательной клеммы аккумуляторной батареи и подождать не менее 90 с.
- Отсоединить провод для техобслуживания от разъема E.
- Подсоединить разъемы к передней подушке безопасности пассажира.
- Подсоединить провод к отрицательной клемме аккумуляторной батареи и подождать не менее 2 с.
- Включить зажигание (ON) (IG) и подождать не менее 60 с.
- Стереть из памяти системы коды DTC (см. стр. 05-968).
- Выключить зажигание (OFF).
- Включить зажигание (ON) (IG) и подождать не менее 60 с.
- Проверить коды DTC (см. стр. 05-968).

**СООТВ.:****Код DTC B0106/54 не регистрируется.**

**ЗАМЕНИТЬ ПЕРЕДНЮЮ ПОДУШКУ  
БЕЗОПАСНОСТИ ПАССАЖИРА В СБОРЕ**

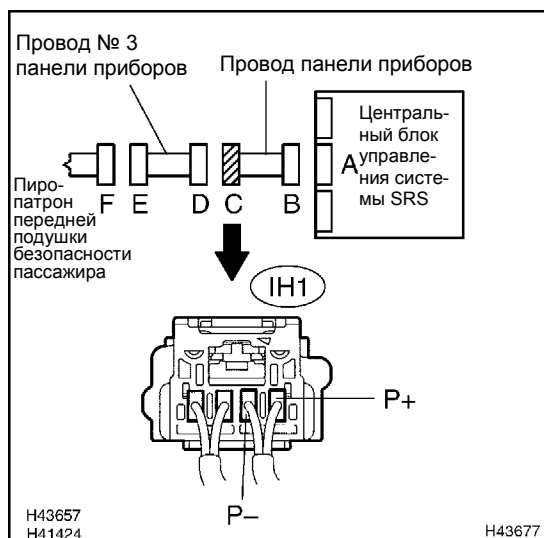
**4 ПРОВЕРИТЬ ПРОВОД ПАНЕЛИ ПРИБОРОВ**

- Отсоединить разъем провода панели приборов от провода № 3 панели приборов.
- Измерить сопротивление (допустимые значения указаны в следующей таблице).

Подключение тестера	Режим работы	Нормальное состояние
IH1-1 (P+) – IH1-2 (P-)	Постоянно	Менее 1 Ом

**ОТРЕМОНТИРОВАТЬ ИЛИ ЗАМЕНИТЬ ПРОВОД ПАНЕЛИ ПРИБОРОВ**

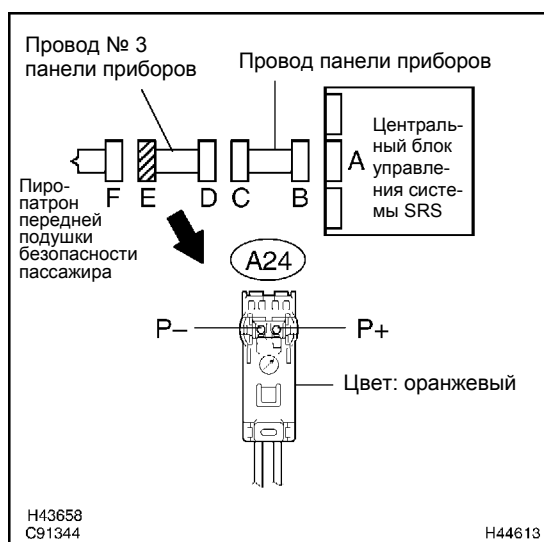
**5 ПРОВЕРИТЬ ПРОВОД № 3 ПАНЕЛИ ПРИБОРОВ**

- Измерить сопротивление (допустимые значения указаны в следующей таблице).

Подключение тестера	Режим работы	Нормальное состояние
A24-2 (P+) – A24-1 (P-)	Постоянно	Менее 1 Ом

**ОТРЕМОНТИРОВАТЬ ИЛИ ЗАМЕНИТЬ ПРОВОД № 3 ПАНЕЛИ ПРИБОРОВ**
