Код DTC	B0111/44	ОБРЫВ В ЦЕПИ ПИРОПАТРОНА ПРАВОЙ БОКОВОЙ ПОДУШКИ БЕЗОПАСНОСТИ
----------------	-----------------	---------------------------------------------------------------------

ОПИСАНИЕ ЦЕПИ

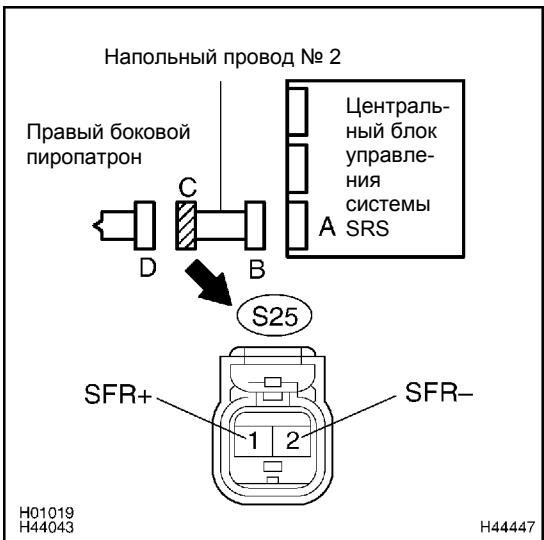
ПРОВЕРИТЬ НАПОЛЬНЫЙ ПРОВОД № 2 (ЦЕПЬ ПИРОПАТРОНА ПРАВОЙ БОКОВОЙ ПОДУШКИ БЕЗОПАСНОСТИ)

- (a) Измерить сопротивление (допустимые значения указаны в следующей таблице).

Подключение тестера	Режим работы	Нормальное состояние
S25-1 (SFR+) – S25-2 (SFR–)	Постоянно	Менее 1 Ом

**ОТРЕМОНТИРОВАТЬ ИЛИ ЗАМЕНИТЬ
НАПОЛЬНЫЙ ПРОВОД № 2**

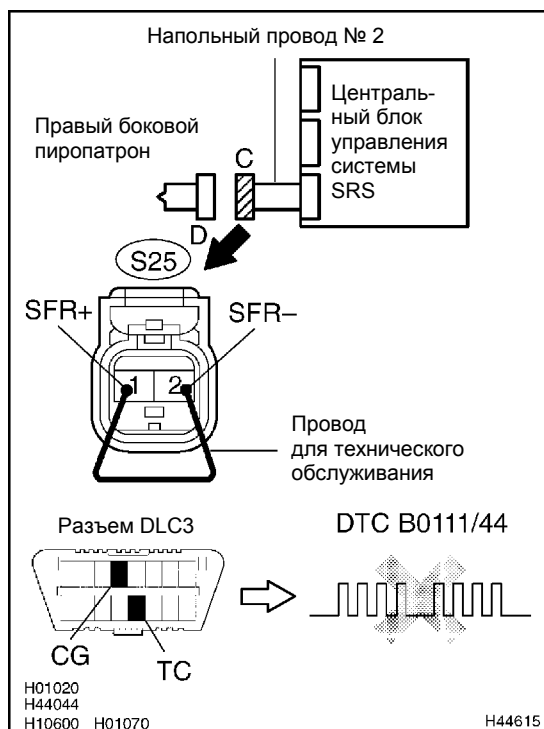
ПРОВЕРИТЬ ЦЕНТРАЛЬНЫЙ БЛОК УПРАВЛЕНИЯ СИСТЕМЫ SRS

- Подсоединить разъемы к центральному блоку управления системы SRS.
- Проводом для технического обслуживания соединить клеммы S25-1 (SFR+) и S25-2 (SFR-) разъема С.

Не следует прикладывать силу, вставляя провод для технического обслуживания в клемму разъема.

- Подсоединить провод к отрицательной клемме аккумуляторной батареи и подождать не менее 2 с.
- Включить зажигание (ON) (IG) и подождать не менее 60 с.
- Стереть из памяти системы коды DTC (см. стр. 05-968).
- Выключить зажигание (OFF).
- Включить зажигание (ON) (IG) и подождать не менее 60 с.
- Проверить коды DTC (см. стр. 05-968).

Код DTC B0111/44 не регистрируется.

ЗАМЕНИТЬ ЦЕНТРАЛЬНЫЙ БЛОК УПРАВЛЕНИЯ СИСТЕМЫ SRS

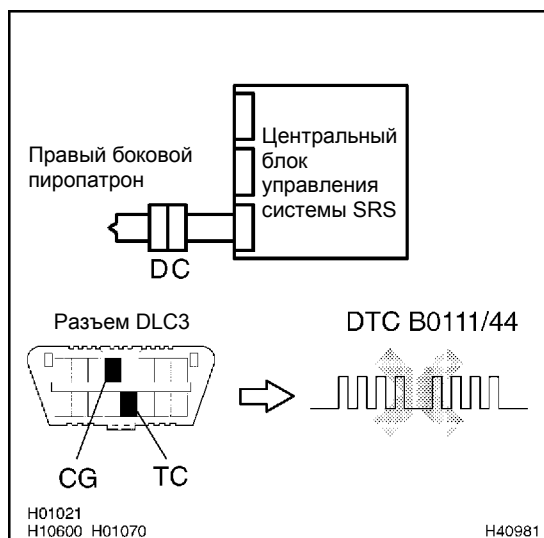
3

ПРОВЕРИТЬ СПИНКУ ПРАВОГО ПЕРЕДНЕГО СИДЕНЬЯ РАЗДЕЛЬНОГО ТИПА В СБОРЕ (ПРАВЫЙ БОКОВОЙ ПИРОПАТРОН)

- (a) Выключить зажигание.
- (b) Отсоединить провод от отрицательной клеммы аккумуляторной батареи и подождать не менее 90 с.
- (c) Отсоединить провод для техобслуживания от разъема C.
- (d) Подсоединить разъем к спинке правого переднего сиденья раздельного типа в сборе.
- (e) Подсоединить провод к отрицательной клемме аккумуляторной батареи и подождать не менее 2 с.
- (f) Включить зажигание (ON) (IG) и подождать не менее 60 с.
- (g) Стереть из памяти системы коды DTC (см. стр. 05-968).
- (h) Выключить зажигание (OFF).
- (i) Включить зажигание (ON) (IG) и подождать не менее 60 с.
- (j) Проверить коды DTC (см. стр. 05-968).

СООТВ.:**Код DTC B0111/44 не регистрируется.**

ЗАМЕНИТЬ СПИНКУ ПРАВОГО ПЕРЕДНЕГО СИДЕНЬЯ РАЗДЕЛЬНОГО ТИПА В СБОРЕ
