Код DTC	B0112/41	КОРОТКОЕ ЗАМЫКАНИЕ НА МАССУ В ЦЕПИ ПИРОПАТРОНА ПРАВОЙ БОКОВОЙ ПОДУШКИ БЕЗОПАСНОСТИ
----------------	-----------------	---

ОПИСАНИЕ ЦЕПИ

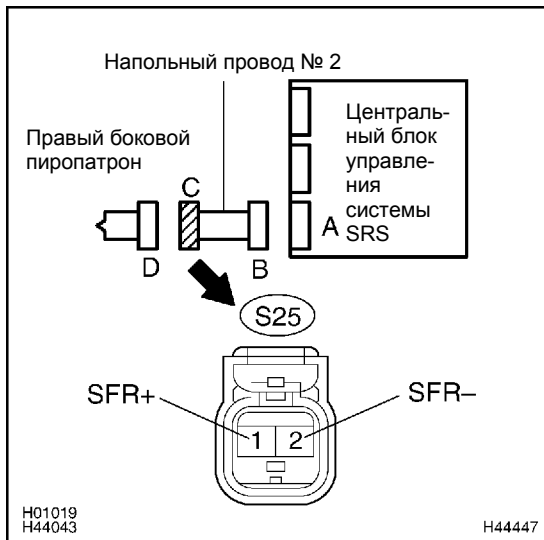
ПРОВЕРИТЬ НАПОЛЬНЫЙ ПРОВОД № 2 (ЦЕПЬ ПИРОПАТРОНА ПРАВОЙ БОКОВОЙ ПОДУШКИ БЕЗОПАСНОСТИ)

- Измерить сопротивление (допустимые значения указаны в следующей таблице).

Подключение тестера	Режим работы	Нормальное состояние
S25-1 (SFR+) – масса на кузове	Постоянно	Не менее 1 МОм
S25-2 (SFR-) – масса на кузове	Постоянно	Не менее 1 МОм

ОТРЕМОНТИРОВАТЬ ИЛИ ЗАМЕНИТЬ
НАПОЛЬНЫЙ ПРОВОД № 2

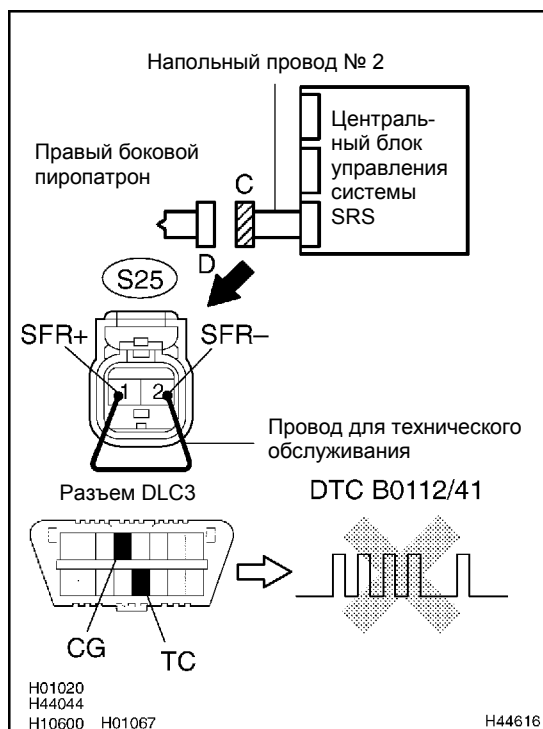
ПРОВЕРИТЬ ЦЕНТРАЛЬНЫЙ БЛОК УПРАВЛЕНИЯ СИСТЕМЫ SRS

- Подсоединить разъемы к центральному блоку управления системы SRS.
- Проводом для технического обслуживания соединить клеммы S25-1 (SFR+) и S25-2 (SFR-) разъема C.

- Подсоединить провод к отрицательной клемме аккумуляторной батареи и подождать не менее 2 с.
- Включить зажигание (ON) (IG) и подождать не менее 60 с.
- Стереть из памяти системы коды DTC (см. стр. 05-968).
- Выключить зажигание (OFF).
- Включить зажигание (ON) (IG) и подождать не менее 60 с.
- Проверить коды DTC (см. стр. 05-968).

Код DTC B0112/41 не регистрируется.

ЗАМЕНИТЬ ЦЕНТРАЛЬНЫЙ БЛОК УПРАВЛЕНИЯ СИСТЕМЫ SRS

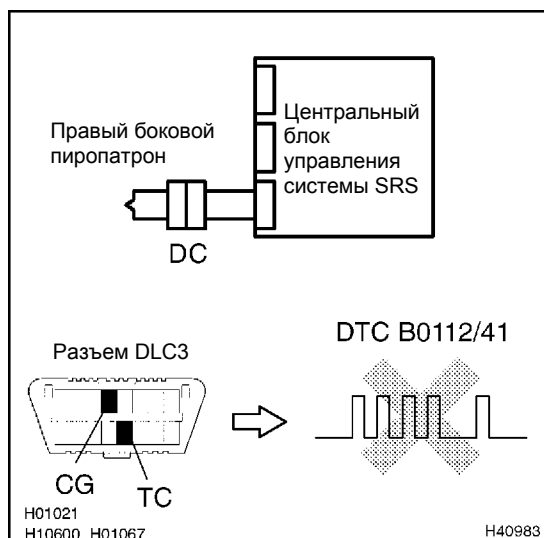
3

ПРОВЕРИТЬ СПИНКУ ПРАВОГО ПЕРЕДНЕГО СИДЕНЬЯ РАЗДЕЛЬНОГО ТИПА В СБОРЕ (ПРАВЫЙ БОКОВОЙ ПИРОПАТРОН)

- Выключить зажигание.
- Отсоединить провод от отрицательной клеммы аккумуляторной батареи и подождать не менее 90 с.
- Отсоединить провод для техобслуживания от разъема C.
- Подсоединить разъем к спинке правого переднего сиденья раздельного типа в сборе.
- Подсоединить провод к отрицательной клемме аккумуляторной батареи и подождать не менее 2 с.
- Включить зажигание (ON) (IG) и подождать не менее 60 с.
- Стереть из памяти системы коды DTC (см. стр. 05-968).
- Выключить зажигание (OFF).
- Включить зажигание (ON) (IG) и подождать не менее 60 с.
- Проверить коды DTC (см. стр. 05-968).

СООТВ.:**Код DTC B0112/41 не регистрируется.**

ЗАМЕНИТЬ СПИНКУ ПРАВОГО ПЕРЕДНЕГО СИДЕНЬЯ РАЗДЕЛЬНОГО ТИПА В СБОРЕ
