Код DTC	B0130/63	КОРОТКОЕ ЗАМЫКАНИЕ В ЦЕПИ ПИРОПАТРОНА ПРЕДНАТЯЖИТЕЛЯ ПРАВОГО РЕМНЯ БЕЗОПАСНОСТИ
---------	----------	---

РУКОВОДСТВО ПО РЕМОНТУ COROLLA VERSO (RM1100E)

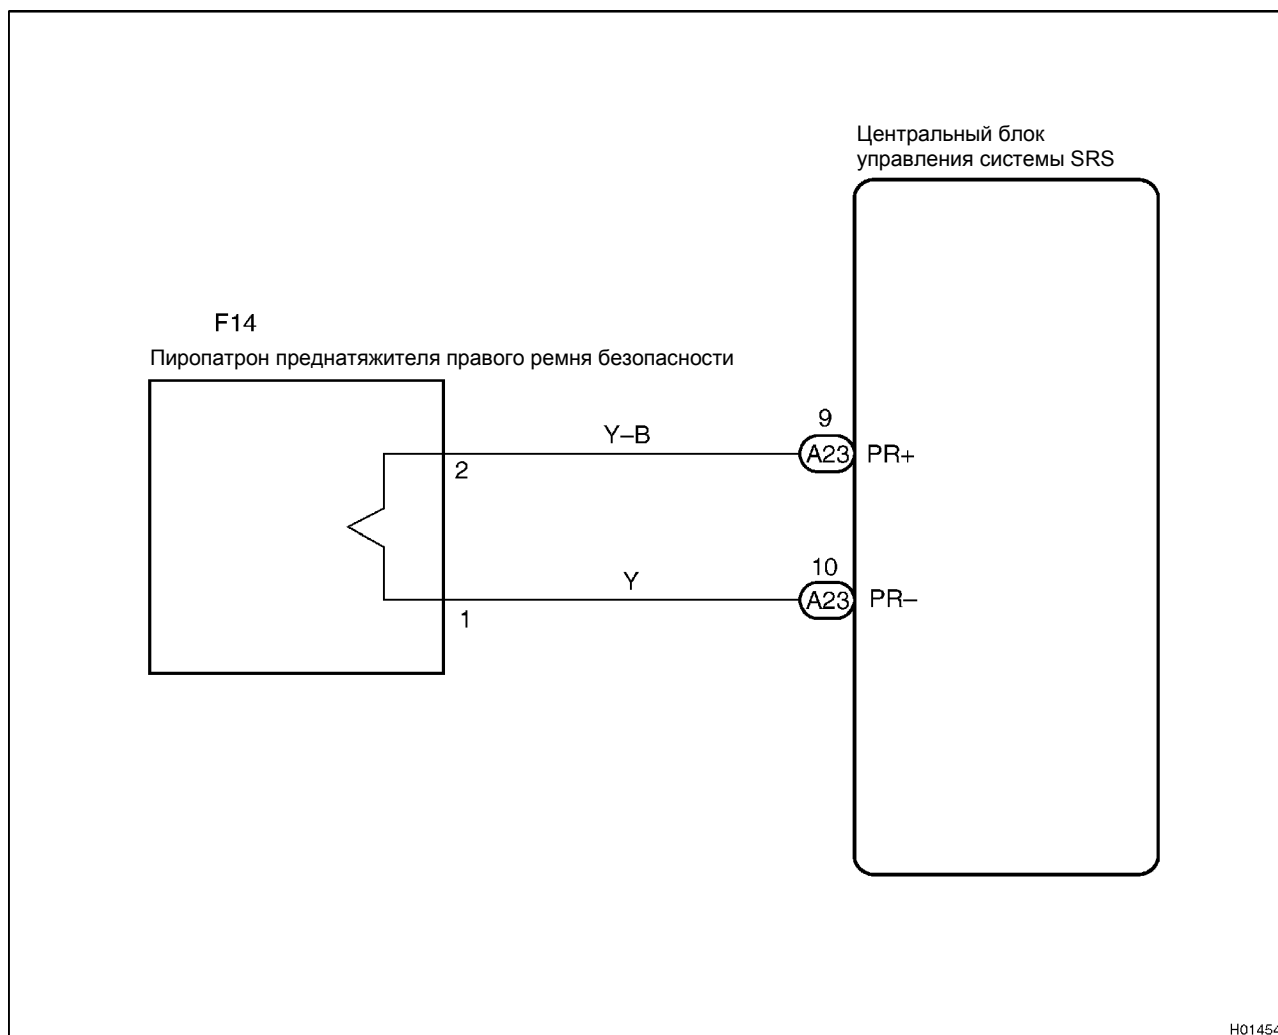
СХЕМА СОЕДИНЕНИЙ

Цепь пиропатрона преднатяжителя правого ремня безопасности состоит из центрального блока управления системы SRS и преднатяжителя ремня безопасности (в сборе) правого переднего сиденья.

Данная цепь служит для подачи в систему SRS сигнала на наполнение подушек безопасности при возникновении условий срабатывания.

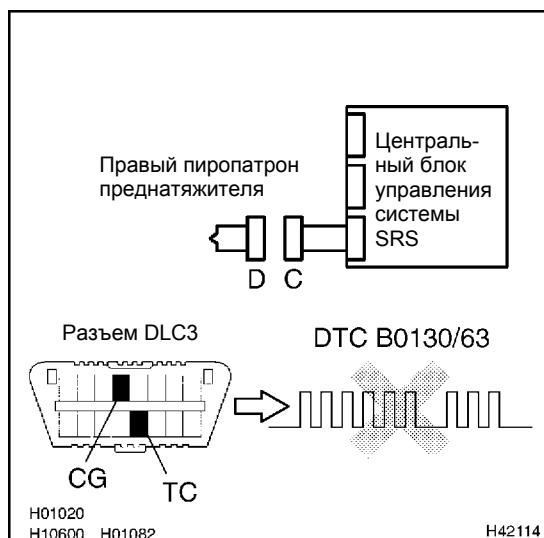
ПРОВЕРИТЬ ЦЕНТРАЛЬНЫЙ БЛОК УПРАВЛЕНИЯ СИСТЕМЫ SRS

- Подсоединить разъемы к центральному блоку управления системы SRS.
- Подсоединить провод к отрицательной клемме аккумуляторной батареи и подождать не менее 2 с.
- Включить зажигание (ON) (IG) и подождать не менее 60 с.
- Стереть из памяти системы коды DTC (см. стр. 05-968).
- Выключить зажигание (OFF).
- Включить зажигание (ON) (IG) и подождать не менее 60 с.
- Проверить коды DTC (см. стр. 05-968).

СООТВ.:**Код DTC B0130/63 не регистрируется.****УКАЗАНИЕ:**

ЗАМЕНИТЬ ЦЕНТРАЛЬНЫЙ БЛОК УПРАВЛЕНИЯ СИСТЕМЫ SRS

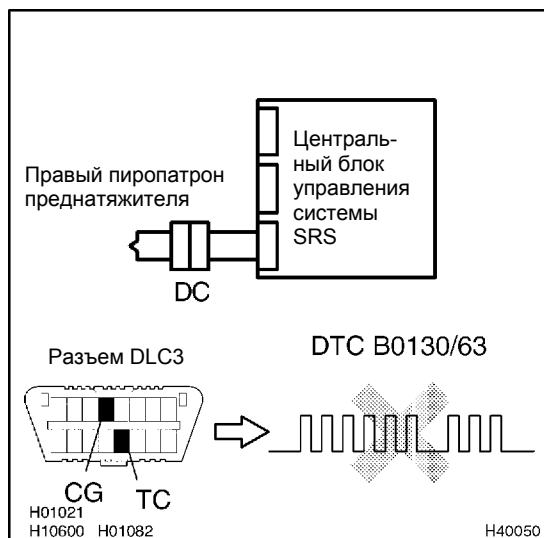
ПРОВЕРИТЬ ПРЕДНАТЯЖИТЕЛЬ РЕМНЯ БЕЗОПАСНОСТИ ПРАВОГО ПЕРЕДНЕГО СИДЕНЬЯ В СБОРЕ (ПИРОПАТРОН ПРЕДНАТЯЖИТЕЛЯ ПРАВОГО РЕМНЯ БЕЗОПАСНОСТИ)

- Выключить зажигание.
- Отсоединить провод от отрицательной клеммы аккумуляторной батареи и подождать не менее 90 с.
- Подсоединить разъем к устройству натяжения ремня безопасности правого переднего сиденья.
- Подсоединить провод к отрицательной клемме аккумуляторной батареи и подождать не менее 2 с.
- Включить зажигание (ON) (IG) и подождать не менее 60 с.
- Стереть из памяти системы коды DTC (см. стр. 05-968).
- Выключить зажигание.
- Включить зажигание (ON) (IG) и подождать не менее 60 с.
- Проверить коды DTC (см. стр. 05-968).

СООТВ.:**Код DTC B0130/63 не регистрируется.****УКАЗАНИЕ:**

ЗАМЕНИТЬ ПРЕДНАТЯЖИТЕЛЬ ПРАВОГО РЕМНЯ БЕЗОПАСНОСТИ В СБОРЕ
