Код DTC	B0133/62	КОРОТКОЕ ЗАМЫКАНИЕ НА КЛЕММУ В+ В ЦЕПИ ПРАВОГО ПИРОПАТРОНА ПРЕДНАТЯЖИТЕЛЯ
----------------	-----------------	--

ОПИСАНИЕ ЦЕПИ

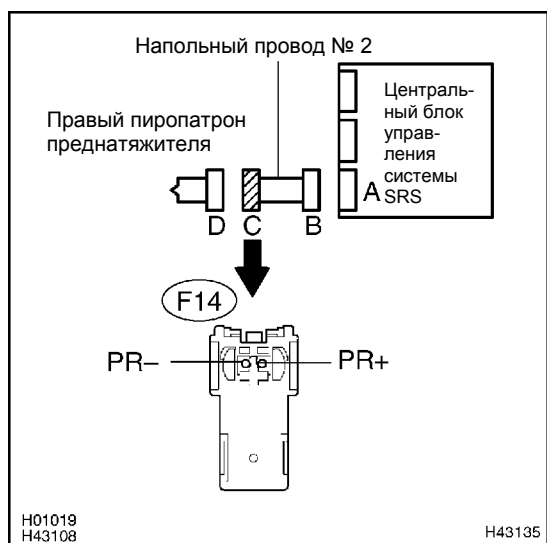
ПРОВЕРИТЬ НАПОЛЬНЫЙ ПРОВОД № 2 (ЦЕПЬ ПИРОПАТРОНА ПРЕДНАТЯЖИТЕЛЯ ПРАВОГО РЕМНЯ БЕЗОПАСНОСТИ)

- Подсоединить провод к отрицательной клемме аккумуляторной батареи и подождать не менее 2 с.
- Включить зажигание (ON) (IG).
- Измерить напряжение (допустимые значения указаны в следующей таблице).

Подключение тестера	Режим работы	Нормальное состояние
F14-2 (PR+) – масса на кузове	Зажигание включено (ON) (IG)	Менее 1 В
F14-1 (PR-) – масса на кузове	Зажигание включено (ON) (IG)	Менее 1 В

**ОТРЕМОНТИРОВАТЬ ИЛИ ЗАМЕНИТЬ
НАПОЛЬНЫЙ ПРОВОД № 2**

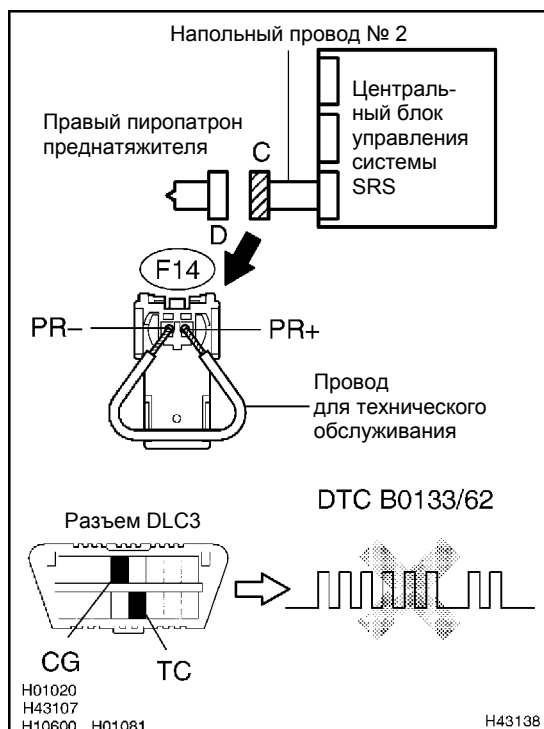
2

ПРОВЕРИТЬ ЦЕНТРАЛЬНЫЙ БЛОК УПРАВЛЕНИЯ СИСТЕМЫ SRS

- Выключить зажигание.
- Отсоединить провод от отрицательной клеммы аккумуляторной батареи и подождать не менее 90 с.
- Подсоединить разъемы к центральному блоку управления системы SRS.
- Проводом для техобслуживания соединить клеммы F14-2 (PR+) и F14-1 (PR-) разъема C.

Код DTC B0133/62 не регистрируется.

ЗАМЕНИТЬ ЦЕНТРАЛЬНЫЙ БЛОК УПРАВЛЕНИЯ СИСТЕМЫ SRS

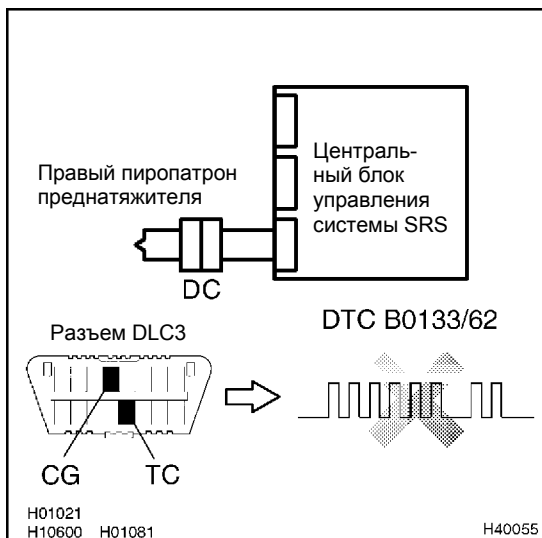
3

ПРОВЕРИТЬ ПРЕДНАТЯЖИТЕЛЬ РЕМНЯ БЕЗОПАСНОСТИ ПРАВОГО ПЕРЕДНЕГО СИДЕНЬЯ В СБОРЕ (ПИРОПАТРОН ПРЕДНАТЯЖИТЕЛЯ ПРАВОГО РЕМНЯ БЕЗОПАСНОСТИ)

- Выключить зажигание.
- Отсоединить провод от отрицательной клеммы аккумуляторной батареи и подождать не менее 90 с.
- Отсоединить провод для техобслуживания от разъема C.
- Подсоединить разъем к устройству натяжения правого ремня безопасности.
- Подсоединить провод к отрицательной клемме аккумуляторной батареи и подождать не менее 2 с.
- Включить зажигание (ON) (IG) и подождать не менее 60 с.
- Стереть из памяти системы коды DTC (см. стр. 05-968).
- Выключить зажигание (OFF).
- Включить зажигание (ON) (IG) и подождать не менее 60 с.
- Проверить коды DTC (см. стр. 05-968).

СООТВ.:**Код DTC B0133/62 не регистрируется.**

ЗАМЕНИТЬ ПРЕДНАТЯЖИТЕЛЬ ПРАВОГО РЕМНЯ БЕЗОПАСНОСТИ В СБОРЕ
