<b>Код DTC</b>	<b>B0136/74</b>	<b>ОБРЫВ В ЦЕПИ ЛЕВОГО ПИРОПАТРОНА ПРДНАТЯЖИТЕЛЯ</b>
----------------	-----------------	--

## ОПИСАНИЕ ЦЕПИ

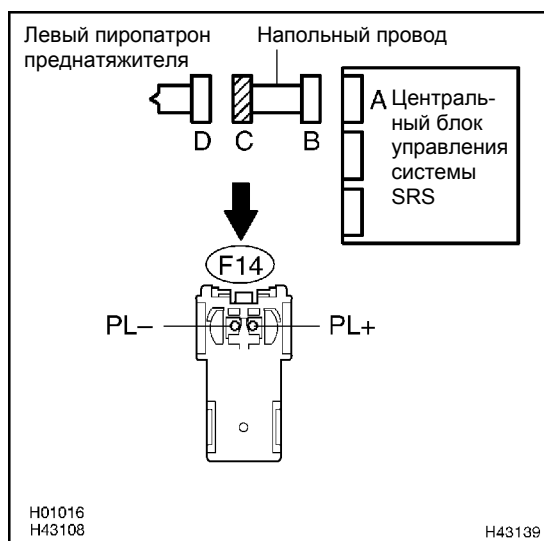
### ПРОВЕРИТЬ НАПОЛЬНЫЙ ПРОВОД (ЦЕПЬ ПИРОПАТРОНА ПРДНАТЯЖИТЕЛЯ ЛЕВОГО РЕМНЯ БЕЗОПАСНОСТИ)

- Измерить сопротивление (допустимые значения указаны в следующей таблице).

Подключение тестера	Режим работы	Нормальное состояние
F14-2 (PL+) – F14-1 (PL-)	Постоянно	Менее 1 Ом

**ОТРЕМОНТИРОВАТЬ ИЛИ ЗАМЕНИТЬ  
НАПОЛЬНЫЙ ПРОВОД**

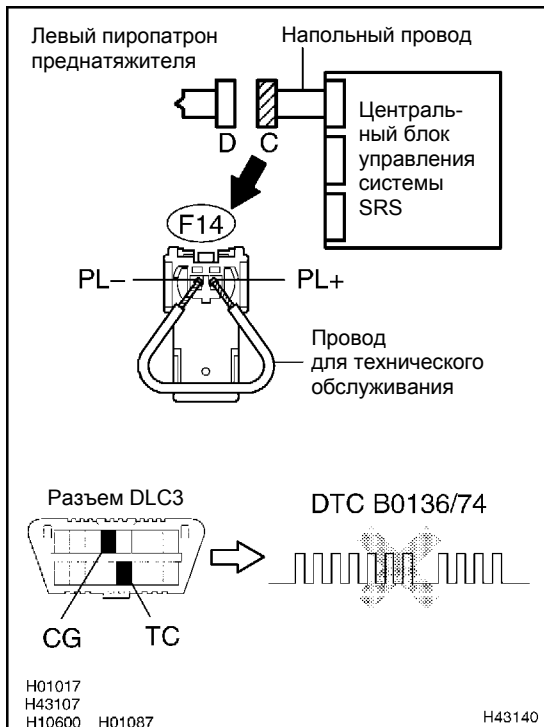
ПРОВЕРИТЬ ЦЕНТРАЛЬНЫЙ БЛОК УПРАВЛЕНИЯ СИСТЕМЫ SRS

- Подсоединить разъемы к центральному блоку управления системы SRS.
- Проводом для техобслуживания соединить клеммы F14-2 (PL+) и F14-1 (PL-) разъема C.

- Скрутить конец провода, чтобы вставить в разъем.
  - Не следует прикладывать силу, вставляя провод для технического обслуживания в клемму разъема.
- Подсоединить провод к отрицательной клемме аккумуляторной батареи и подождать не менее 2 с.
  - Включить зажигание (ON) (IG) и подождать не менее 60 с.
  - Стереть из памяти системы коды DTC (см. стр. 05-968).
  - Выключить зажигание (OFF).
  - Включить зажигание (ON) (IG) и подождать не менее 60 с.
  - Проверить коды DTC (см. стр. 05-968).

Код DTC B0136/74 не регистрируется.

**ЗАМЕНИТЬ ЦЕНТРАЛЬНЫЙ БЛОК УПРАВЛЕНИЯ СИСТЕМЫ SRS**

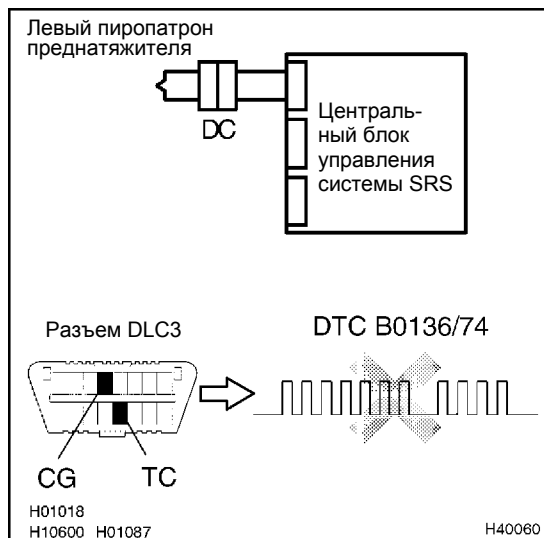
3

### ПРОВЕРИТЬ ПРЕДНАТЯЖИТЕЛЬ РЕМНЯ БЕЗОПАСНОСТИ ЛЕВОГО ПЕРЕДНЕГО СИДЕНЬЯ В СБОРЕ (ПИРОПАТРОН ПРЕДНАТЯЖИТЕЛЯ ЛЕВОГО РЕМНЯ БЕЗОПАСНОСТИ)

- Выключить зажигание.
- Отсоединить провод от отрицательной клеммы аккумуляторной батареи и подождать не менее 90 с.
- Отсоединить провод для техобслуживания от разъема C.
- Подсоединить разъем к устройству натяжения ремня безопасности левого переднего сиденья.
- Подсоединить провод к отрицательной клемме аккумуляторной батареи и подождать не менее 2 с.
- Включить зажигание (ON) (IG) и подождать не менее 60 с.
- Стереть из памяти системы коды DTC (см. стр. 05-968).
- Выключить зажигание (OFF).
- Включить зажигание (ON) (IG) и подождать не менее 60 с.
- Проверить коды DTC (см. стр. 05-968).

**СООТВ.:****Код DTC B0136/74 не регистрируется.**

**ЗАМЕНИТЬ ПРЕДНАТЯЖИТЕЛЬ ЛЕВОГО РЕМНЯ БЕЗОПАСНОСТИ В СБОРЕ**
