ПОДСВЕТКА КНОПОК НА ПАНЕЛИ НЕ ВКЛЮЧАЕТСЯ ПРИ ВКЛЮЧЕННОМ ПЕРЕКЛЮЧАТЕЛЕ TAIL

ПОСЛЕДОВАТЕЛЬНОСТЬ ПРОВЕРКИ

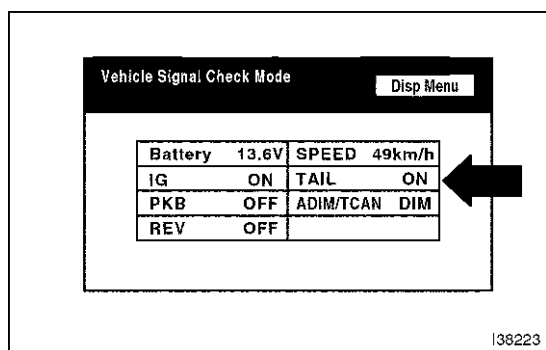
РЕЖИМ АКТИВНОЙ ДИАГНОСТИКИ ДИСПЛЕЯ (РЕЖИМ АКТИВНОЙ ДИАГНОСТИКИ СИГНАЛА АВТОМОБИЛЯ)

(a) Войти в режим «Display Check» (Vehicle Signal Check Mode) (см. стр. 05-1334).

(b) Переключатель освещения перевести в положение TAIL, HEAD или ВЫКЛ. (OFF).

Переключатель освещения	Отображение на дисплее
TAIL или HEAD	ВКЛ. (ON)
ВЫКЛ. (OFF)	ВЫКЛ. (OFF)
