Код DTC	B1269	НЕТ СВЯЗИ С ЭБУ ПРОТИВОУГОННОЙ СИСТЕМЫ
---------	-------	--

## ОПИСАНИЕ ЦЕПИ

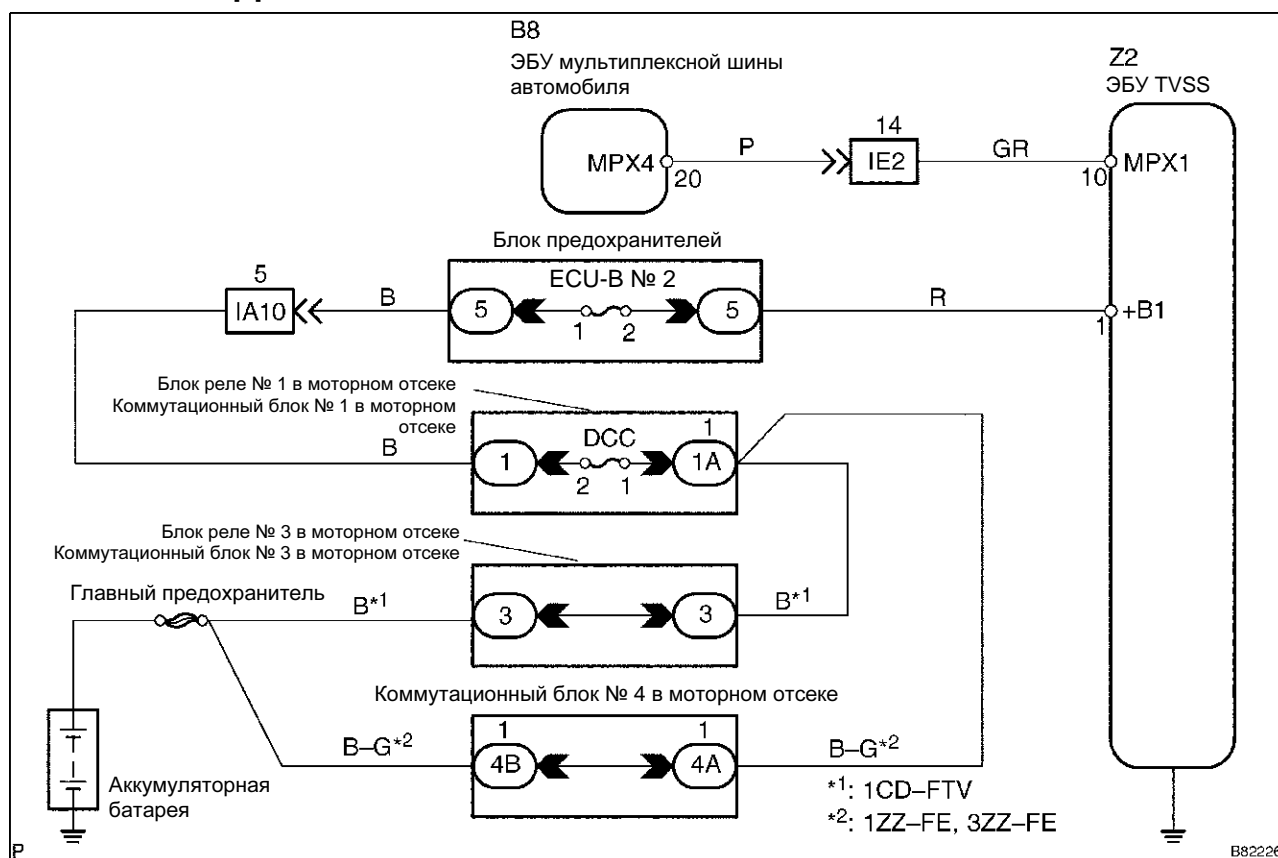
## СХЕМА СОЕДИНЕНИЙ

Данный код DTC регистрируется при отсутствии связи между ЭБУ TVSS и ЭБУ мультимплексной шины автомобиля дольше 10 с. Этот код DTC может регистрироваться только на автомобилях с правосторонним рулевым управлением с TVSS.

Код DTC	Условия определения неисправности	Неисправная деталь, цепь
B1269	Нет связи с ЭБУ TVSS	<ul style="list-style-type: none"> <li>ЭБУ TVSS</li> <li>Жгут проводов</li> </ul>
