СИСТЕМА СНИЖЕНИЯ ТОКСИЧНОСТИ ОТРАБОТАВШИХ ГАЗОВ (1CD-FTV)

120EV-01

ПРОВЕРКА БЕЗ СНЯТИЯ С АВТОМОБИЛЯ

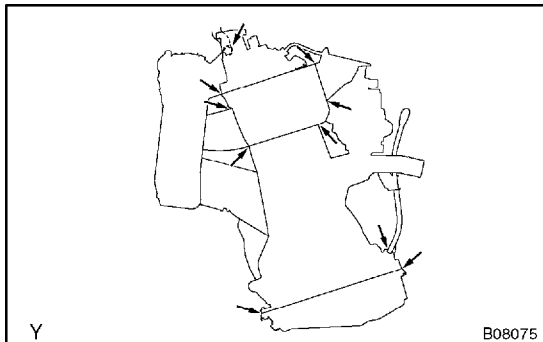
1. ВИЗУАЛЬНО ОСМОТРЕТЬ ШЛАНГИ, МЕСТА СОЕДИНЕНИЙ И УПЛОТНЕНИЯ

(а) Убедиться в отсутствии трещин, утечек и повреждений.

(1) Проверить, нет ли в указанных на рисунке узлах двигателя утечек, трещин и других повреждений.

Неплотности в местах соединения маслоизмерительного щупа, крышки маслосливной горловины, шланга системы принудительной вентиляции картера и других деталей могут нарушить работу двигателя. Отсоединение, неплотное соединение или трещины в деталях системы впуска, находящихся между корпусом дроссельной заслонки и головкой цилиндров, могут стать причиной подсоса воздуха в систему и нарушить работу двигателя.
