ЭБУ ВИДЕОКАМЕРЫ

671BI-01

ЗАМЕНА

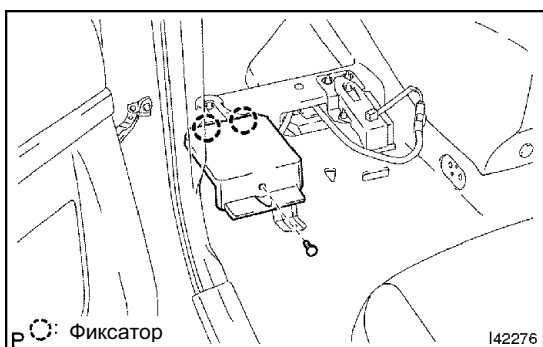
7. СНЯТЬ КРЫШКУ ЭБУ СИСТЕМЫ ПОМОЩИ ПРИ ПАРКОВКЕ

- (а) Снять 2 фиксатора, клипсу и снять крышку ЭБУ системы помощи при парковке.

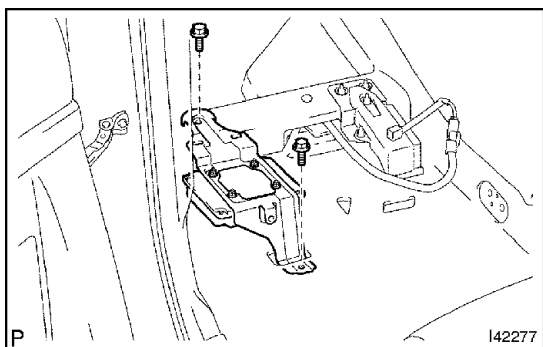
8. СНЯТЬ ЭБУ ВИДЕОКАМЕРЫ

- (а) Отсоединить разъем.
(b) Вывернуть 2 болта и снять ЭБУ видеокамеры.
