## УЛЬТРАЗВУКОВОЙ ДАТЧИК № 2

671BO-01

### ЗАМЕНА

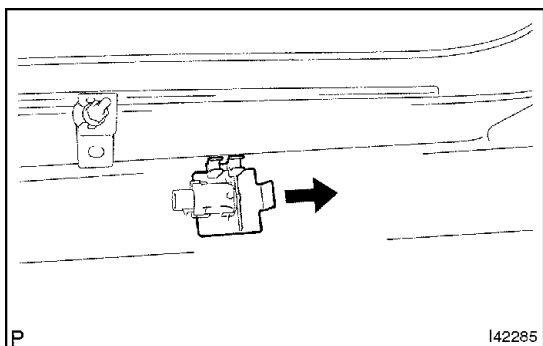
#### 5. СНЯТЬ КРЕПЛЕНИЕ УЛЬТРАЗВУКОВОГО ДАТЧИКА №1

- (а) Снять крепление ультразвукового датчика № 1, как показано на рисунке.

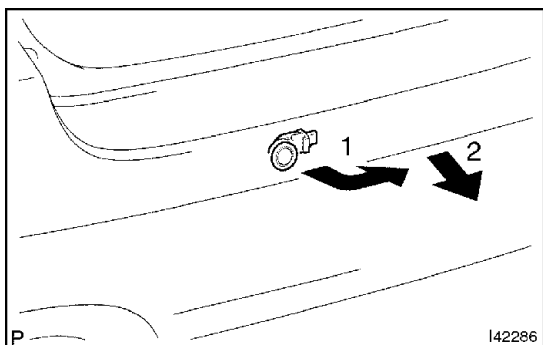
#### 6. СНЯТЬ УЛЬТРАЗВУКОВОЙ ДАТЧИК № 2

- (а) Снять ультразвуковой датчик № 2 с наклейки заднего бампера, как показано на рисунке.
